たてもの園だより 62

Edo-Tokyo Open Air
Architectural Museum

万世橋交番の仕上げについて

たてもの園の看板建築たち 5 武居三省堂

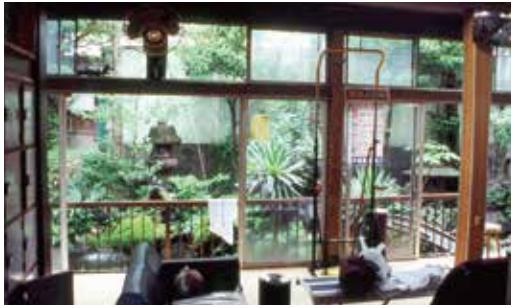
子宝湯移築前脱衣場（撮影：藤森照信）

銭湯の内側の一番の見どころは貼られているタイルになる。浴室のタイルは戦後貼り替えられていて当時のものではなかったが、移築にあたり入口の腰壁の戦後貼られた板をはがすと、竣工当時のタイル絵が一部残っていた。土

壁の上に直接貼るという戦前の木造建築にしばしばみられる貼り方をしており、一部残った絵から高砂の翁と嫗の絵と分かった。そこで全体の絵柄の復原と再制作を金沢の石田庄太郎氏にお願いした。

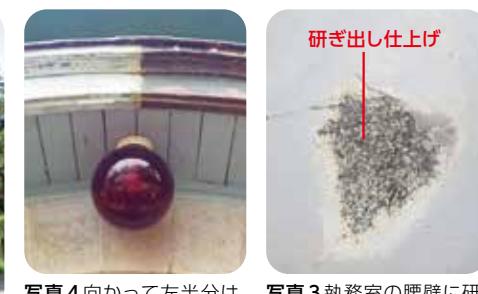
写真3 執務室の腰壁に研ぎ出し仕上げが現れた様子

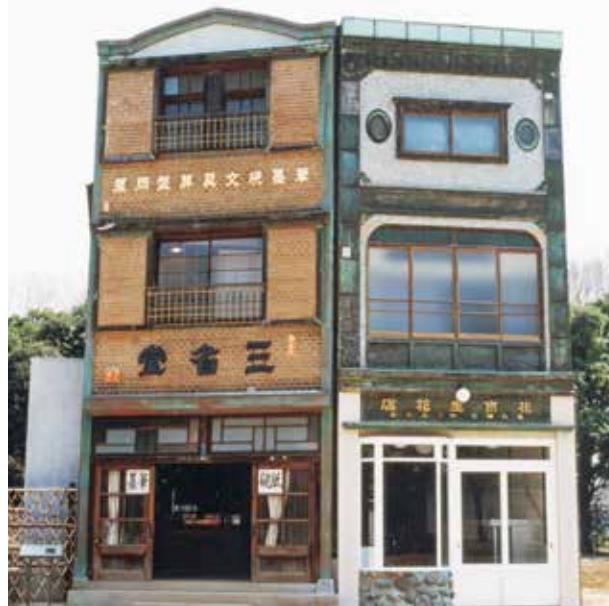
写真①

江戸東京たてもの園の東ゾーンを大きく特徴づける看板建築たち。今までこそ6棟が建ち並び、壮观な風景を呈していますが、たてもの園の開園当初は、たった2棟の看板建築が寄り添うように建っていました（写真①）。向かって右側が、連載の第一回でご紹介した花市生花店、そして左側が今回の主役、武居三省堂（文具店）です。

この2棟、まるで最初からくっついて建っていたように背の高さも幅もぴったりですが、もともとは、花市生花店が神田淡路町一丁目、武居三省堂が神田須田町一丁目というように、離れた場所に建っていました。どちらも、間口に対して高さが非常に高いという看板建築の特質を顕著にもった建物ですし、2棟合わせてもまだ間口が足りないので、武居三省堂の北（向かって左）側にコンクリートの耐震壁が立っているのが見えるでしょう（現在は「店蔵型休憩棟」が建ち、耐震壁は取り払われています）。

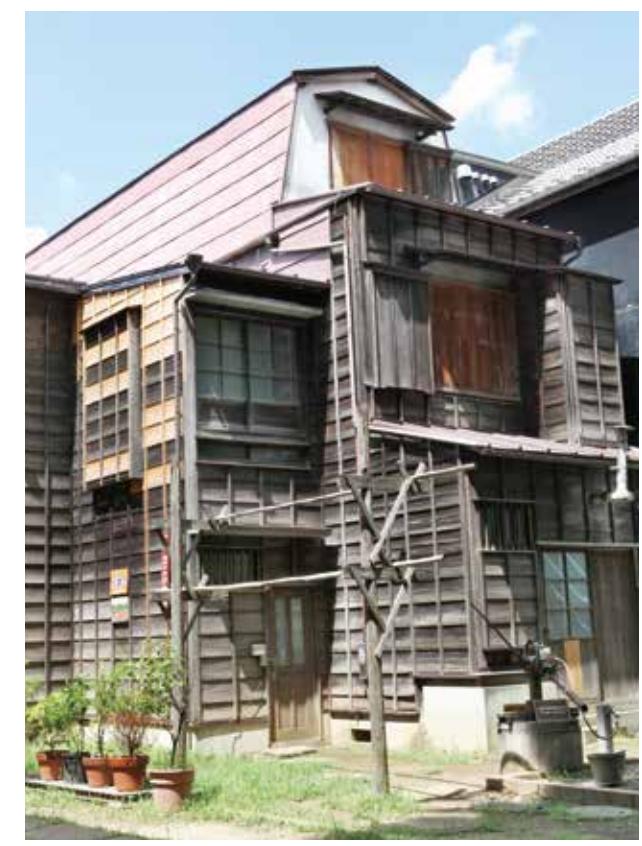
写真②

武居三省堂の特徴を詳しく見てみましょう。ファサードの大部分はタイル貼りで、柱・戸袋まわり・庇などは銅板で包まれています。屋根は、正面側から見ると一般的な切妻屋根のようですが、建物の裏側にまわると、ギャンブル（腰折れ）屋根になっているのがよくわかります（写真②）。このような屋根の形状は、建物の3階内部にも反映されていて、この階が当時は屋根裏部屋としてつくられたことがよくわかります（3階内部は非公開部分のため、たてもの園HPの「360度パノラマビュー」で見てみましょう！ <https://www.tatemono-en.jp/panorama/JP/E6/>）。

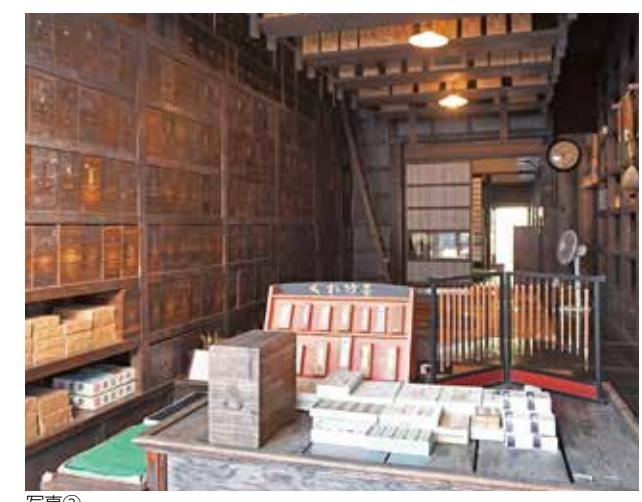
写真③

建物の正面からお店に一歩入ると、左右の壁から天井まで、造り付けの商品棚が空間全体を埋め尽くして

いて、その迫力に思わず息をのむでしょう（写真③）。この建物、多いときには、従業員を含め15人程度が生活していました。食事は店の奥の三畳間で交代でとり、2階から上で家族が、店舗部分で従業員が寝起きをしていたそうです。それだけの人が生活していたのですから、たださえ狭い敷地をいかに有効活用するかは、この建物最大のテーマだったでしょう。地下には商品の荷解きや荷造りをする地下室もあり、出入りは店先の陳列台の下に隠された階段から行いました。武居三省堂に展開されているのは、まさにこれ以上は考えられない「収納の美学」なのです。

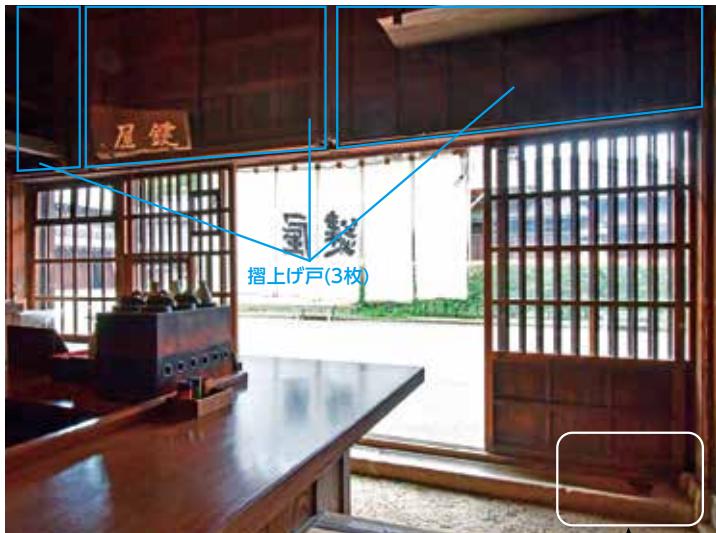
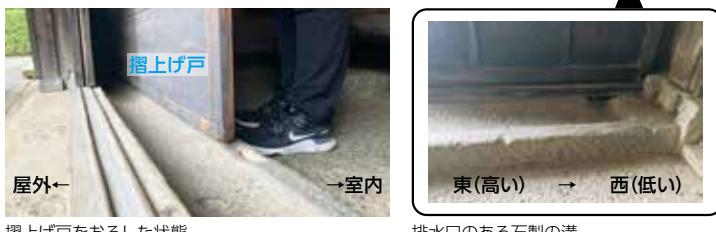
鍵屋、石づくりの溝のなぞ

「鍵屋の入口内側にある石づくりの溝は何に使われるのでしょうか。手洗いの排水?」

対して、園からは次のように回答しました。「指摘の石製の溝は、東から西へ勾配がつけられ端には排水口があることから、排水のための溝だと思われます。鍵屋にガラス引き戸が付けられたのは建築からしばらく経てからと考えられ、それまでは、外に面していたのは擗上げ戸か、もしくはガラスが嵌つてない格子戸だったと思われますが、確かなことは不明です。溝の縁（室内側）におろした擗上げ戸を固定し、雨水が室内に入るのを堰き止めていたようです。なお、擗上げ戸とは、揚げ戸とも呼ばれ、町屋建築でよく見られた建具です。戸を上部に押し上げて留め具で固定することで、シャッターのように間口を開閉して使用できます。」
